# INFORME TECNICO

Vehículo:	<b>Chevrolet Vitara</b>	Placa:	<b>OBG596</b>
Fecha.	<b>06/08/2025</b>	Kilometraje:	<b>349124</b>

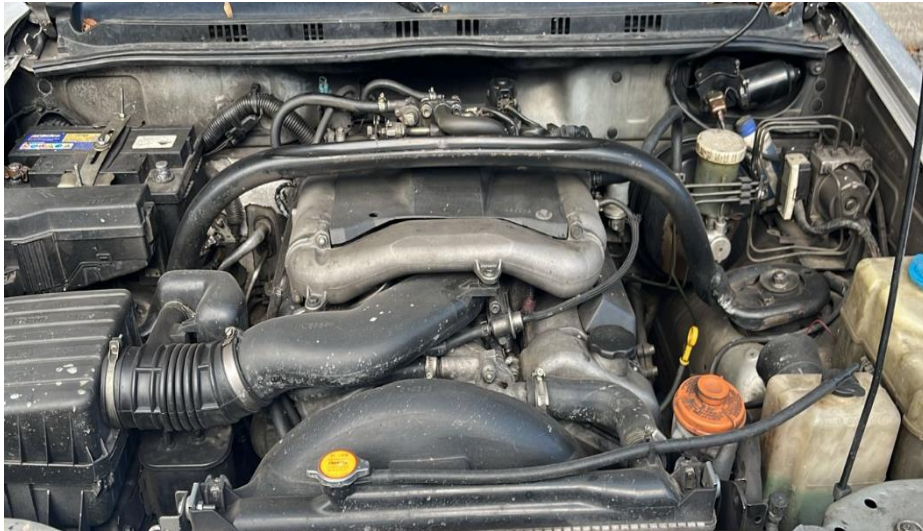
CONDICIONES GENERALES DEL VEHÍCULO		
SISTEMA	ESTADO	OBSERVACIONES
Motor, lubricación.	Regular	<p>El motor presenta fugas de aceite continua por varias partes; tapa válvulas, carter, retenedores delantero y trasero de cigüeñal, retenedores ejes de levas.</p> <p>Valores de compresión de motor por debajo de especificadores de fabricante:</p> <ul style="list-style-type: none"><li>• Pistón N1: 110 PSI</li><li>• Pistón N2: 110 PSI</li><li>• Pistón N3: 110 PSI</li><li>• Pistón N4: 110 PSI</li></ul> <p>Con el fin de garantizar el óptimo funcionamiento del motor, este debe contar con al menos 120 PSI en cada uno de sus pistones, el desgaste de sus piezas internas compromete a largo plazo las condiciones mínimas de funcionamiento, los anillos y las camisas se desgastan debido al roce y a las temperaturas de trabajo, las válvulas y</p>

sellos sufren deterioro por las cargas mecánicas a las que esta sometidas durante la operación del motor. Todo lo anterior es causado únicamente por el uso y la operación normal del automotor. se evidencian problemas con el sistema de escape del motor, posible daño grave en catalizadores de exhosto, lo que provoca constante olor a gasolina en el habitáculo del vehículo.
Motor, sistema de refrigeración.	Regular	Se observa contaminación de líquido refrigerante por oxidación y deterioro de piezas internas. No se aprecian fugas o fallas graves en el sistema.
Transmisión y potencia.	Regular	Se evidencian varias fugas de valvulina por retenedores ejes motrices, speed trasero y eje toma delantero, se percibe ruido fuerte proveniente del interior de la caja de velocidades, posible daño interno en piñonería, se determinan problemas en cambios de tercera, y segunda, valvulina presenta colmatación, desgaste excesivo en puntas homocinéticas, guardapolvos rotos, ausencia de grasa o lubricante en las mismas. Caja de transferencia presenta desgaste interno, ruidos anormales durante su operación.

Frenos	Regular	Desgaste normal de componentes, pastillas y bandas presentan cristalización, discos y campanas con deterioro normal.
Suspensión	Regular	Se evidencia deterioro y desgaste en componentes de suspensión, tijera inferior, bases de amortiguador, copelas, amortiguadores traseros, caja de dirección presenta fuga constante de aceite, ruido anormal durante la operación del vehículo, llantas al límite de su vida útil.
Sistema eléctrico	Bueno	Sin novedades aparentes.
Habitáculo y carrocería	Regular	Rayones y golpes varios, Farolas delanteras con deterioro en acrílico externo.

El vehículo NO se encuentra en condiciones operativas adecuadas, teniendo en cuenta el estado del automotor, el kilometraje y el modelo del mismo, y el valor aproximado de 18"000.000 de pesos que costarían las reparaciones necesarias para garantizar su óptimo funcionamiento, y partiendo de la relación costo beneficio se sugiere dar por terminada su vida útil e iniciar proceso de baja del vehículo.
