Respetuosamente me permito presentar, las necesidades esenciales para el ajuste y afinamiento del sistema del Circuito Cerrado de Televisión (CCTV), del municipio de Palmira realizando el mantenimiento preventivo, correctivo y fortalecimiento tecnológico del sistema de video vigilancia; donde tenemos las siguientes generalidades:

1. Sala de monitoreo del Circuito Cerrado de Televisión (CCTV), el cual está ubicado en la Calle 47 # 28-76, Barrio Santa Isabel, de esta municipalidad, Centro Automático de Despacho – CAD, tercer piso.
2. Puntos de video vigilancia que hacen parte del sistema en el municipio de Palmira:

**ANEXO 1: LISTA DE NOVEDADES PUNTOS DE VIDEO VIGILANCIA:**

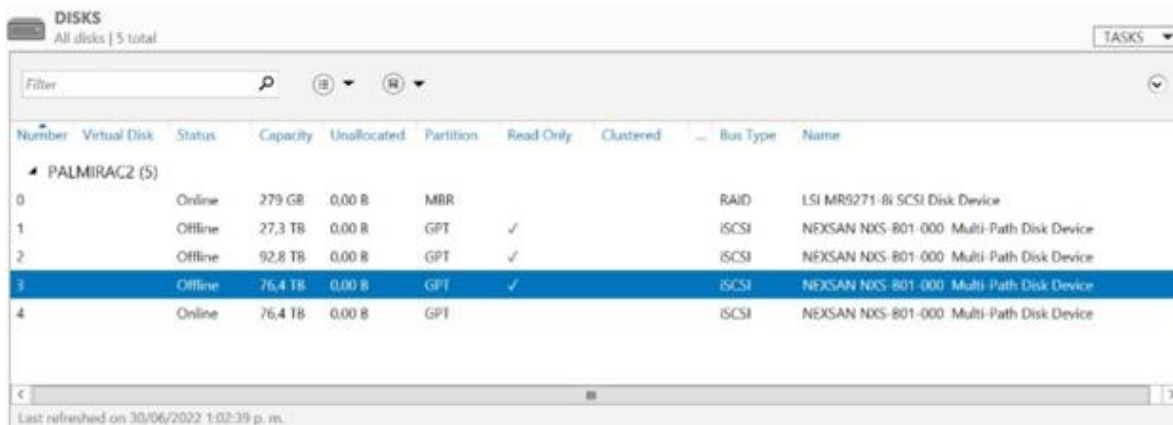
Se observa que muchos de los equipos no están sincronizado con respecto al ordenador, lo que dificulta la búsqueda de los videos almacenados. Este sistema no está grabando en su totalidad, se debe reemplazar los discos que están en el capítulo 1.

Se están detectando solo las particiones de la C1 Y C2.

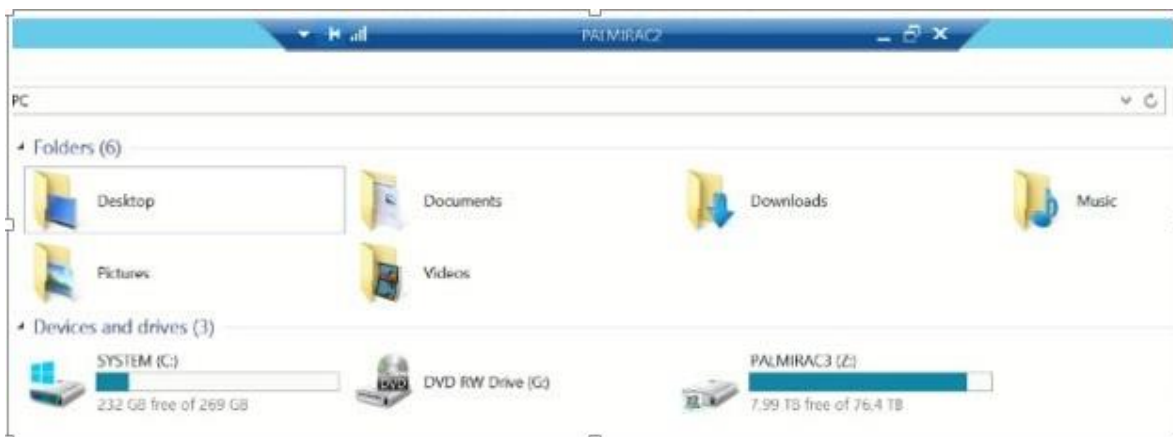
Y dentro de la partición C2, se ha incluido la información del C3
