Respetuosamente me permito presentar, las necesidades esenciales para el ajuste y afinamiento del sistema del Circuito Cerrado de Televisión (CCTV), del municipio de Palmira realizando el mantenimiento preventivo, correctivo y fortalecimiento tecnológico del sistema de video vigilancia; donde tenemos las siguientes generalidades:

1. Sala de monitoreo del Circuito Cerrado de Televisión (CCTV), el cual está ubicado en la Calle 47 # 28-76, Barrio Santa Isabel, de esta municipalidad, Centro Automático de Despacho – CAD, tercer piso.
2. Puntos de video vigilancia que hacen parte del sistema en el municipio de Palmira:

**ANEXO 1: LISTA DE NOVEDADES PUNTOS DE VIDEO VIGILANCIA:**

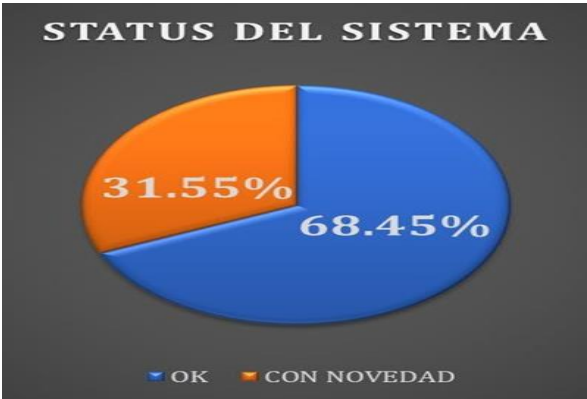
| TIPO DE OBSERVACION | CANTIDAD | % DE PART |
|---|---|---|
| FUERA DE LINEA, NO RESPONDE A PING | 39 | 23.64% |
| OK- VISUALIZACION ROBOTIZADA | 27 | 16.36% |
| ERROR FALLA CUANDO SE TOMA EL CONTROL PTZ | 1 | 0.61% |
| SE VISUALIZA, PERO PRESENTA FALLA DE ENFOQUE | 1 | 0.61% |
