# REPORTE TÉCNICO

**CLIENTE:**  
**CUERPO DE BOMBEROS OFICIAL**  
**MONTERIA**

**VIN:**       **Placa:** OQE248       **Km:** 117939  
**TIPO:**       **MODELO:** 2016

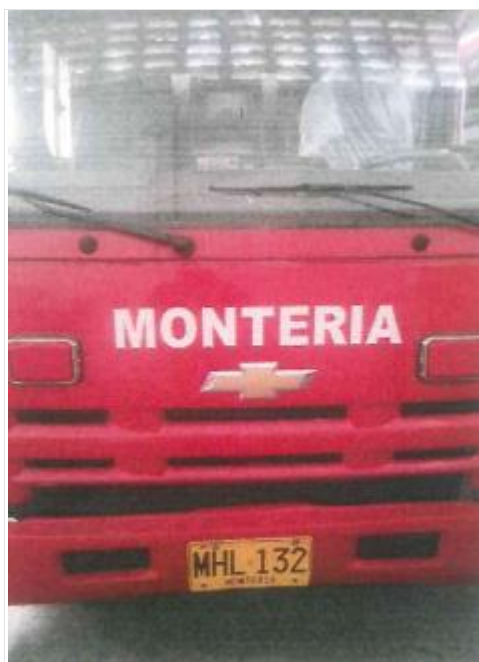
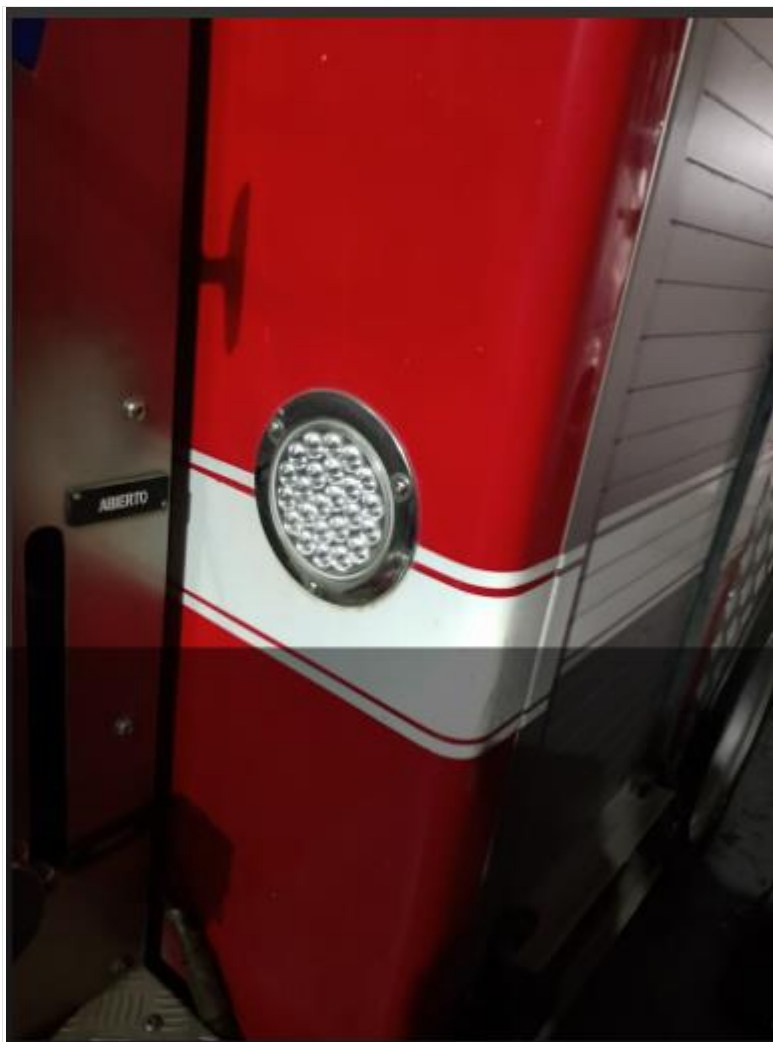
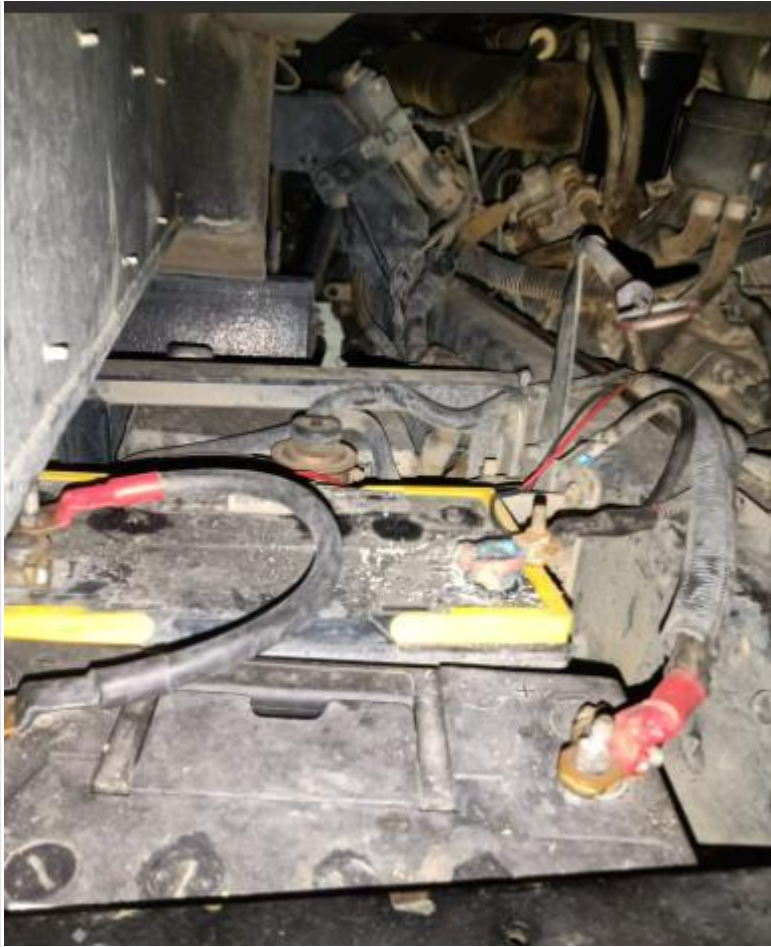
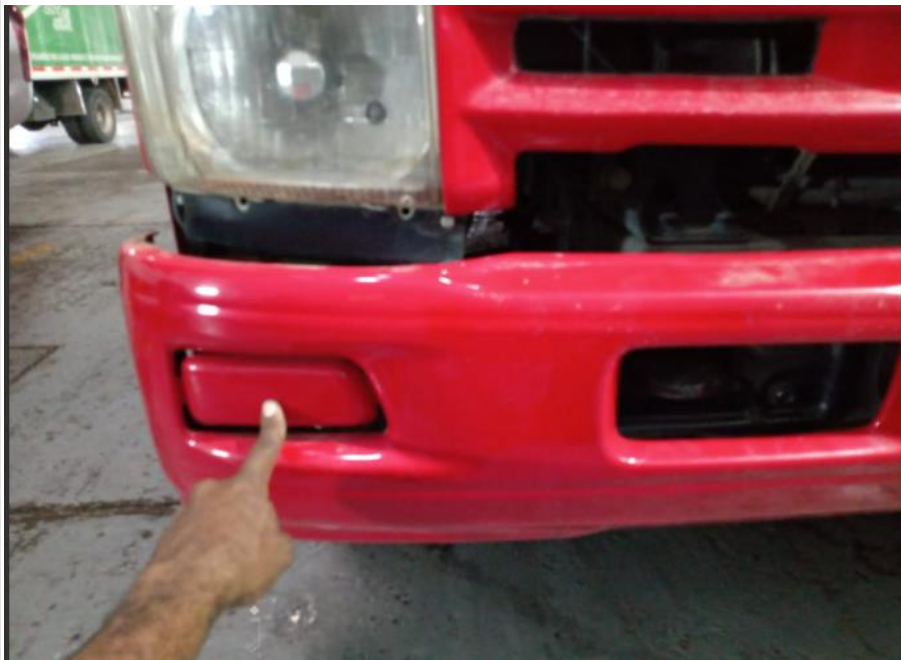
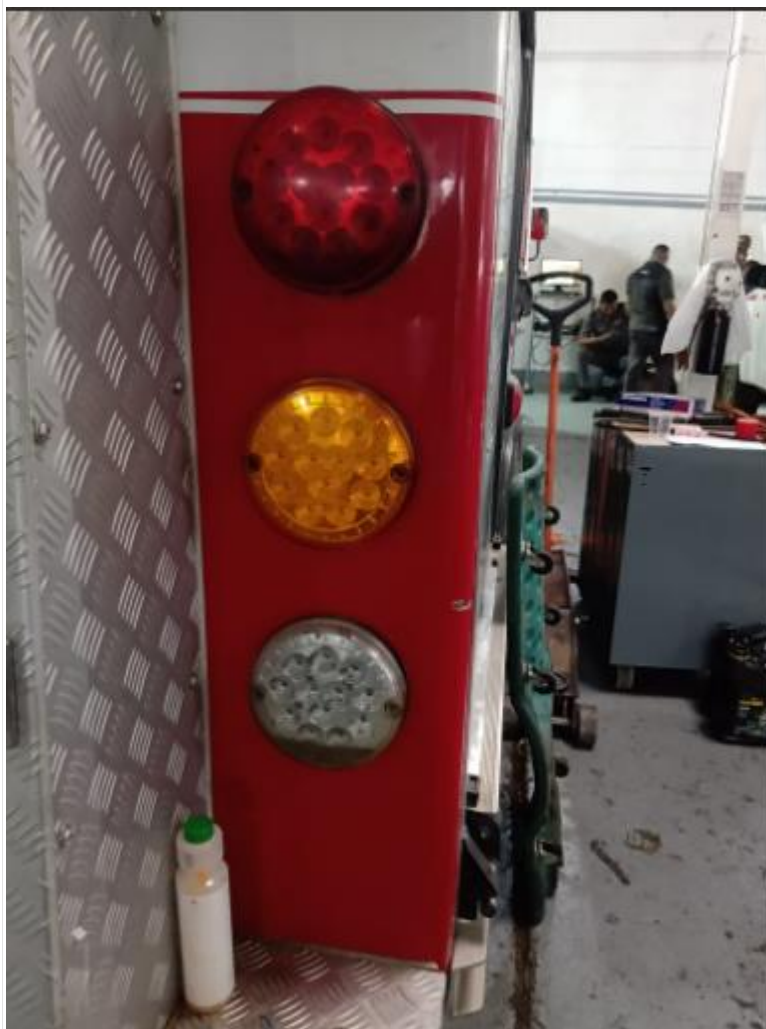
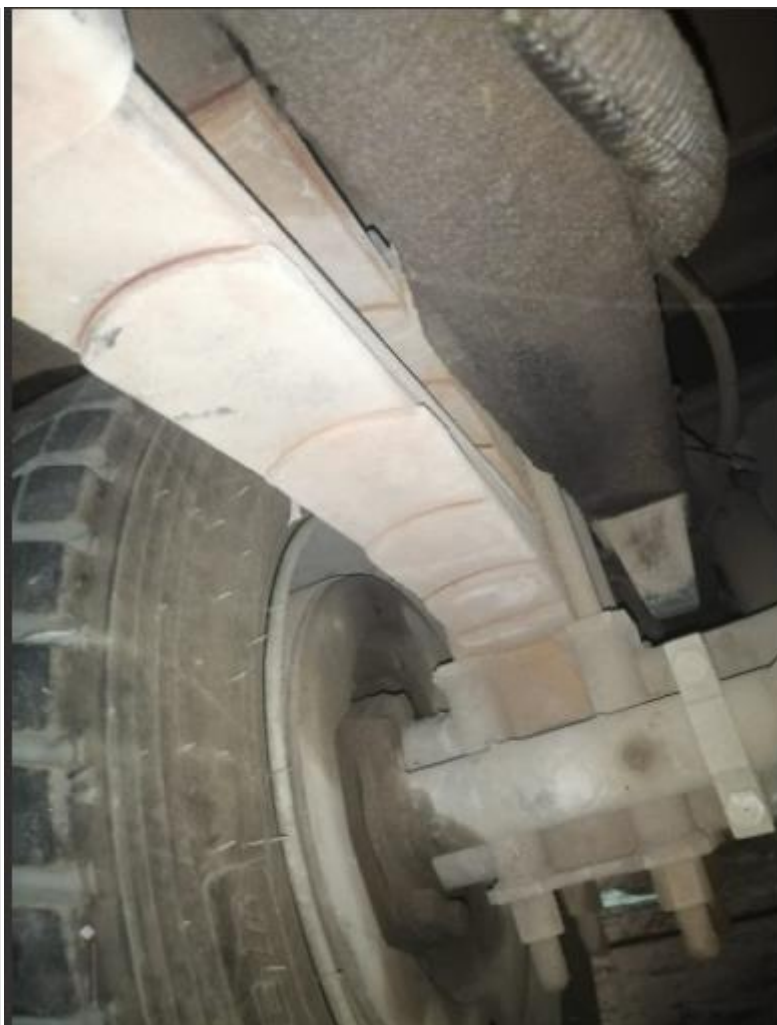
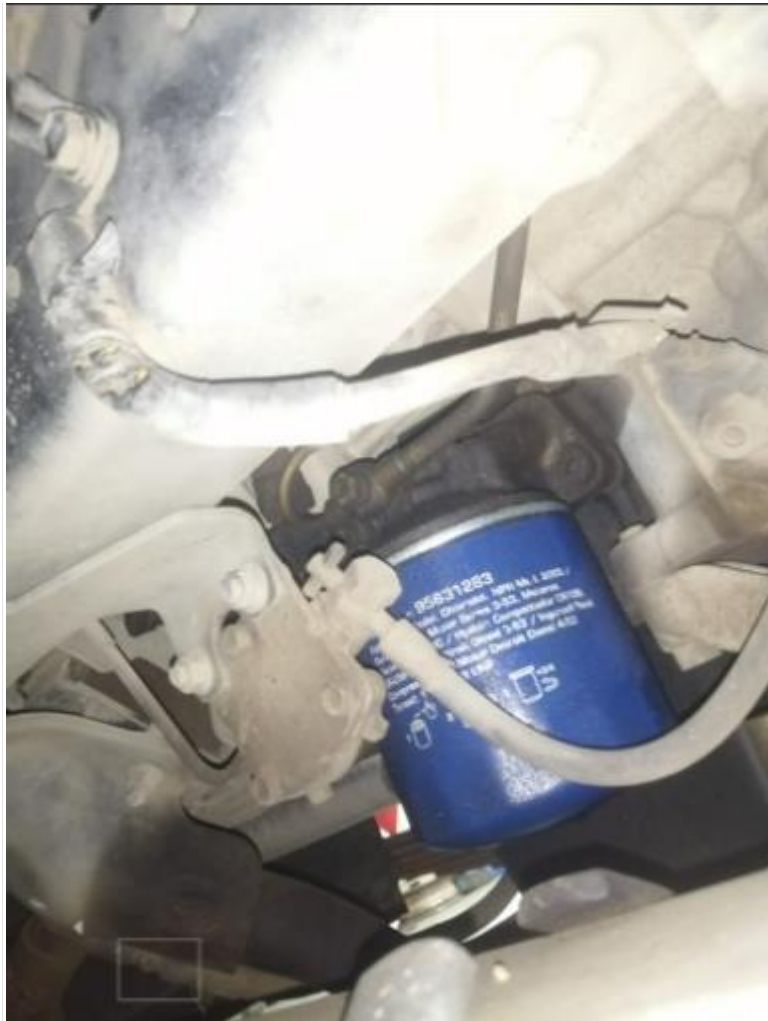
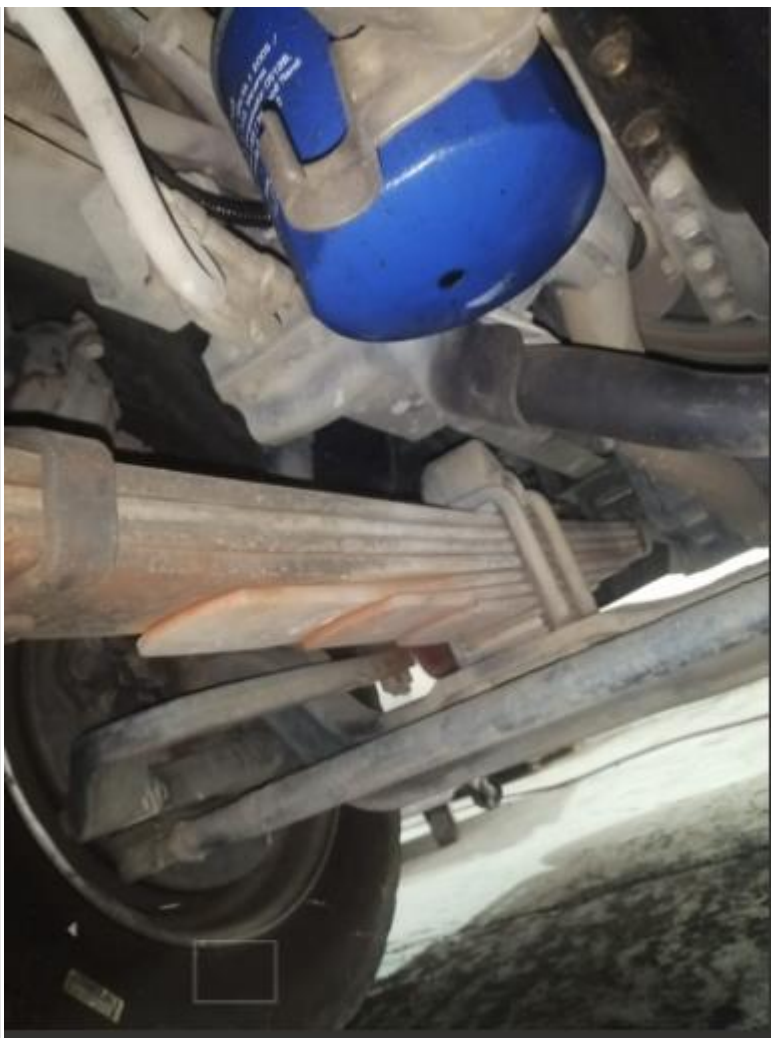
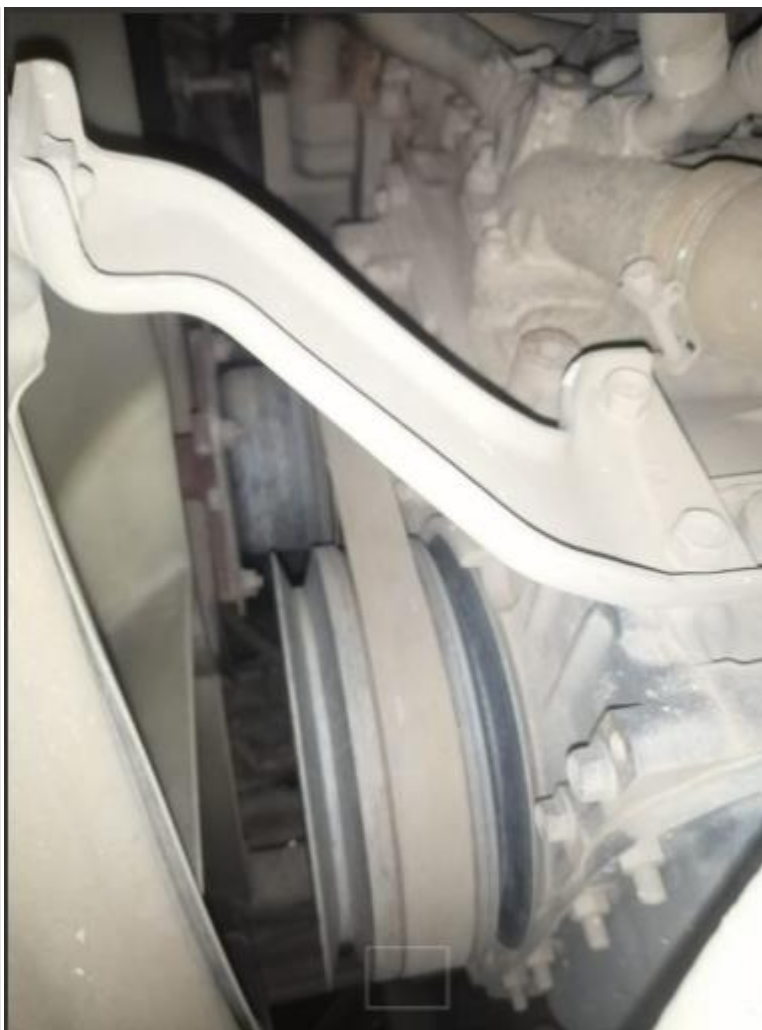
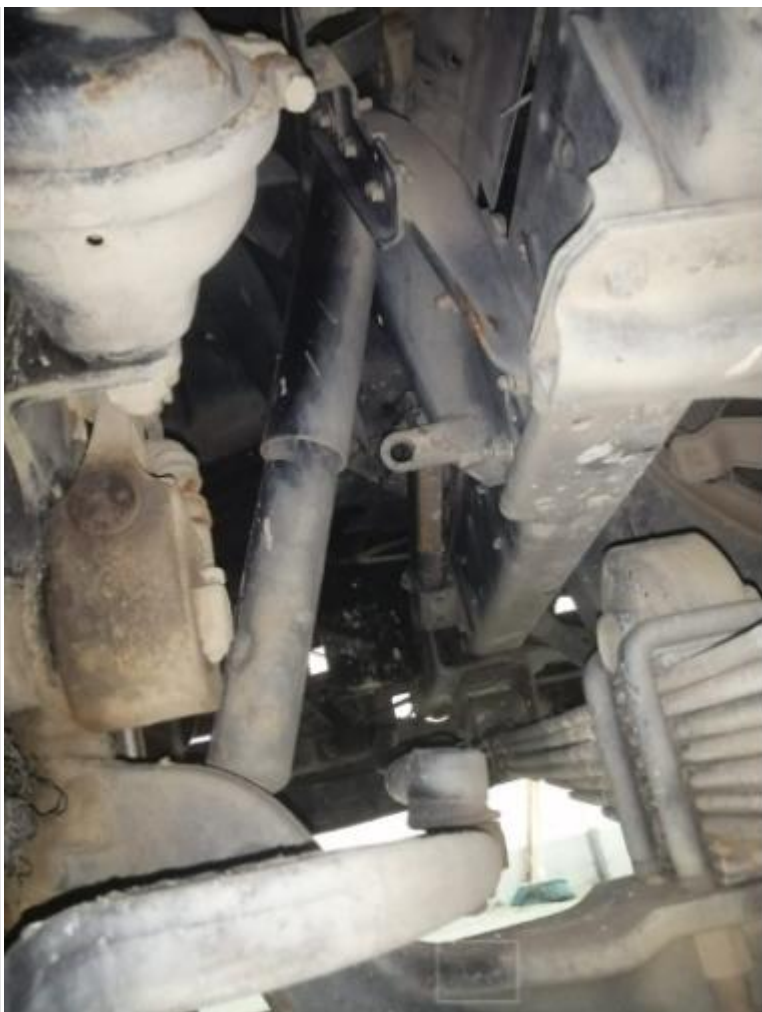
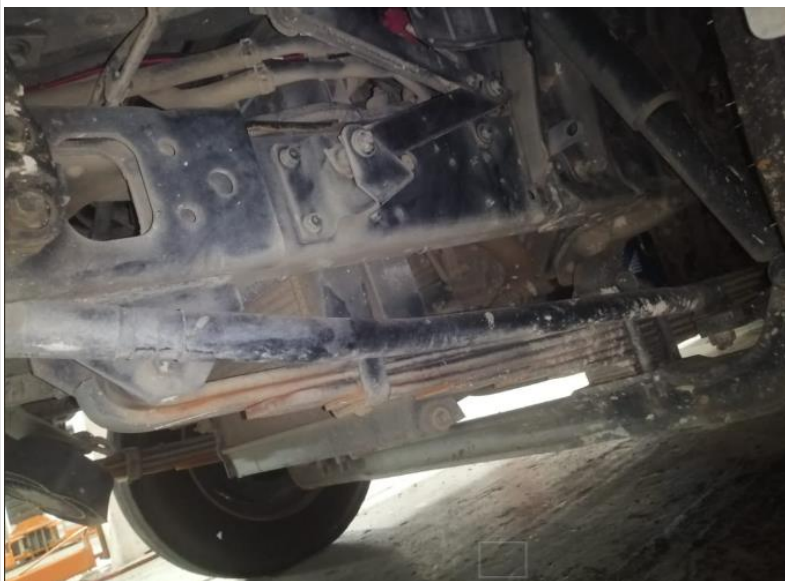
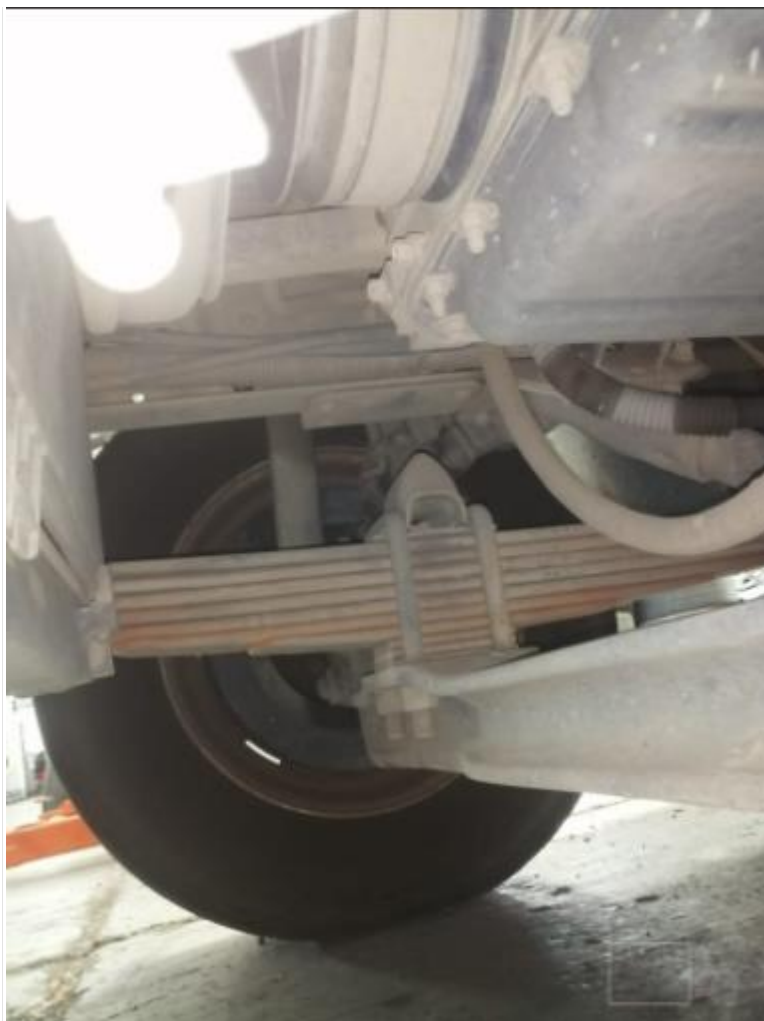
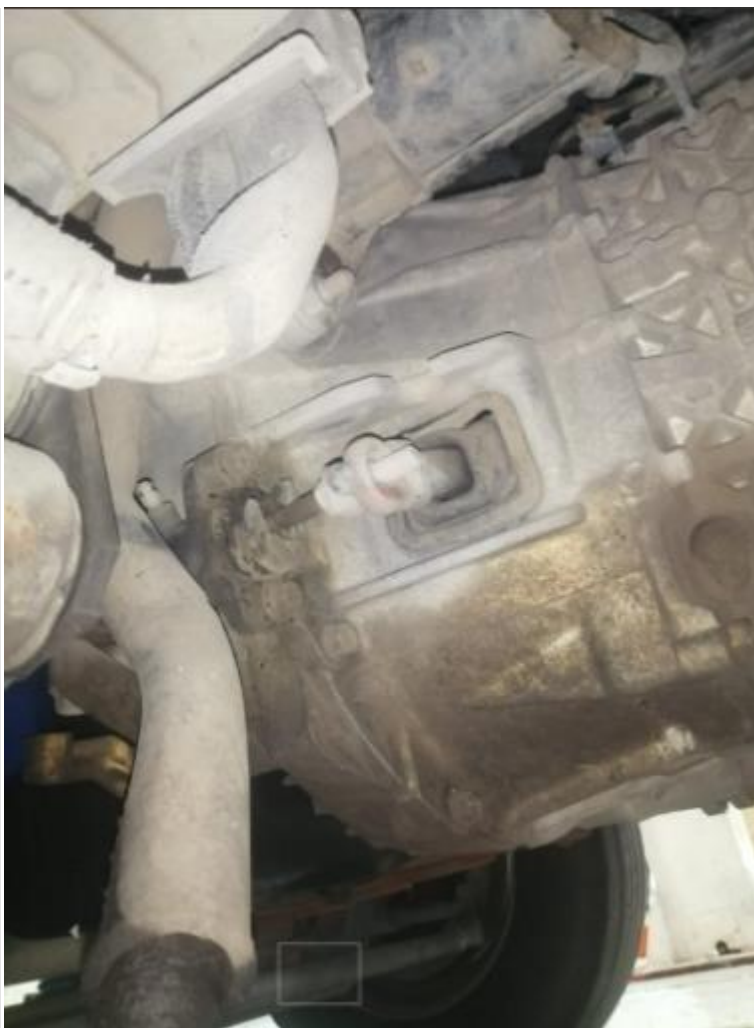
### **Piezas en general intervenidas por desgaste.**

- Se realiza desmonte de caja de cambios para verificar estado del disco de embrague encontrando desgaste el mismo (se realiza cambio).
- Se realizar inspección de los aceites de sistemas de transmisión y potencia encontrando los mismos quemados por trabajo normal del equipos se procede a cambiar aceite motor y filtros.

- Se encuentra que los termostatos del vehículo no están realizando su apertura correctamente esto causado por corrosión en el sistema de refrigeración se procede a cambiarlos.

- En cuanto al sistema eléctrico se realiza cambio de bombillos dañados y lámparas deterioradas.
- Problemas de encendido siendo falta de carga de la batería al revisarla se encuentra que esta por debajo del voltaje mínimo para trabajo se procede a realizar cambio.
